COMUNE DI LAVENO MOMBELLO

PROGETTO DEFINITIVO / ESECUTIVO PER I LAVORI RELATIVI ALL'INTERVENTO 1 - RIQUALIFICAZIONE SISTEMA PARCHEGGI E VIABILITA' STORICA ALL'INTERNO DEL PROGETTO DENOMINATO "RIQUALIFICAZIONE E VALORIZZAZIONE TURISTICO CULTURALE DEL CENTRO STORICO DI LAVENO"

PROGETTO
Intervento 2d - VIABILITA' PEDONALE TRA LUNGOLAGO DE ANGELI E VIA ROMA - Lotto di completamento

TAV-16

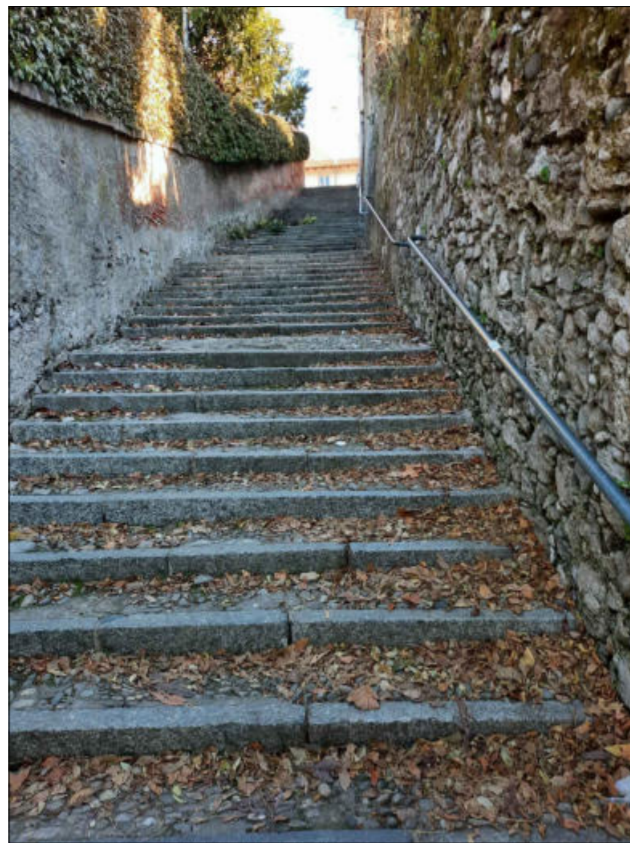
Immagine n. 1 - Stato di fatto
